# 新平县老城片区综合开发建设项目 (二期) 地块土壤污染状况

## 初步 调查 报告

编制单位：圣清环保股份有限公司

2021年12月

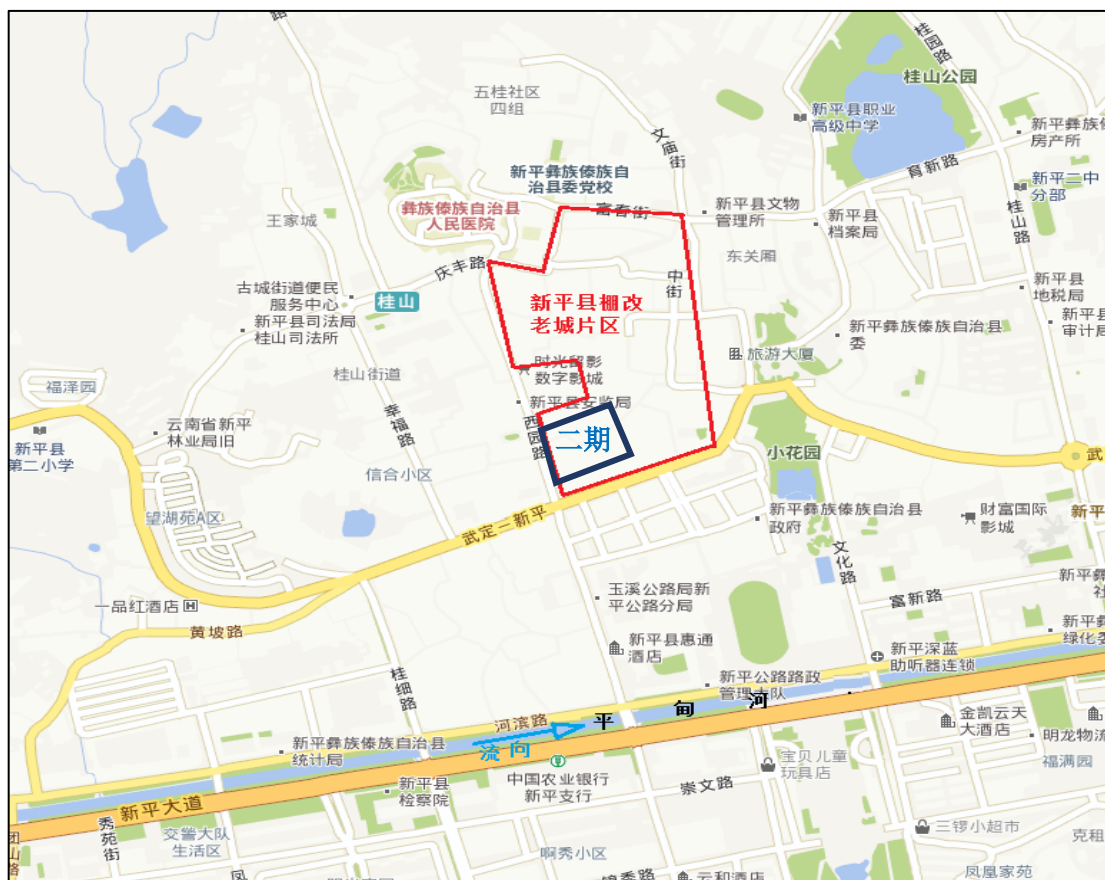
图3.2-1 项目区水系图

本地块地属新平县老城片区综合开发项目区，位于哀牢山脉中段东麓，水系呈树枝状展布，区域上属红河水系小河底河流域亚尼河支流新平河二级支流新平径流区。

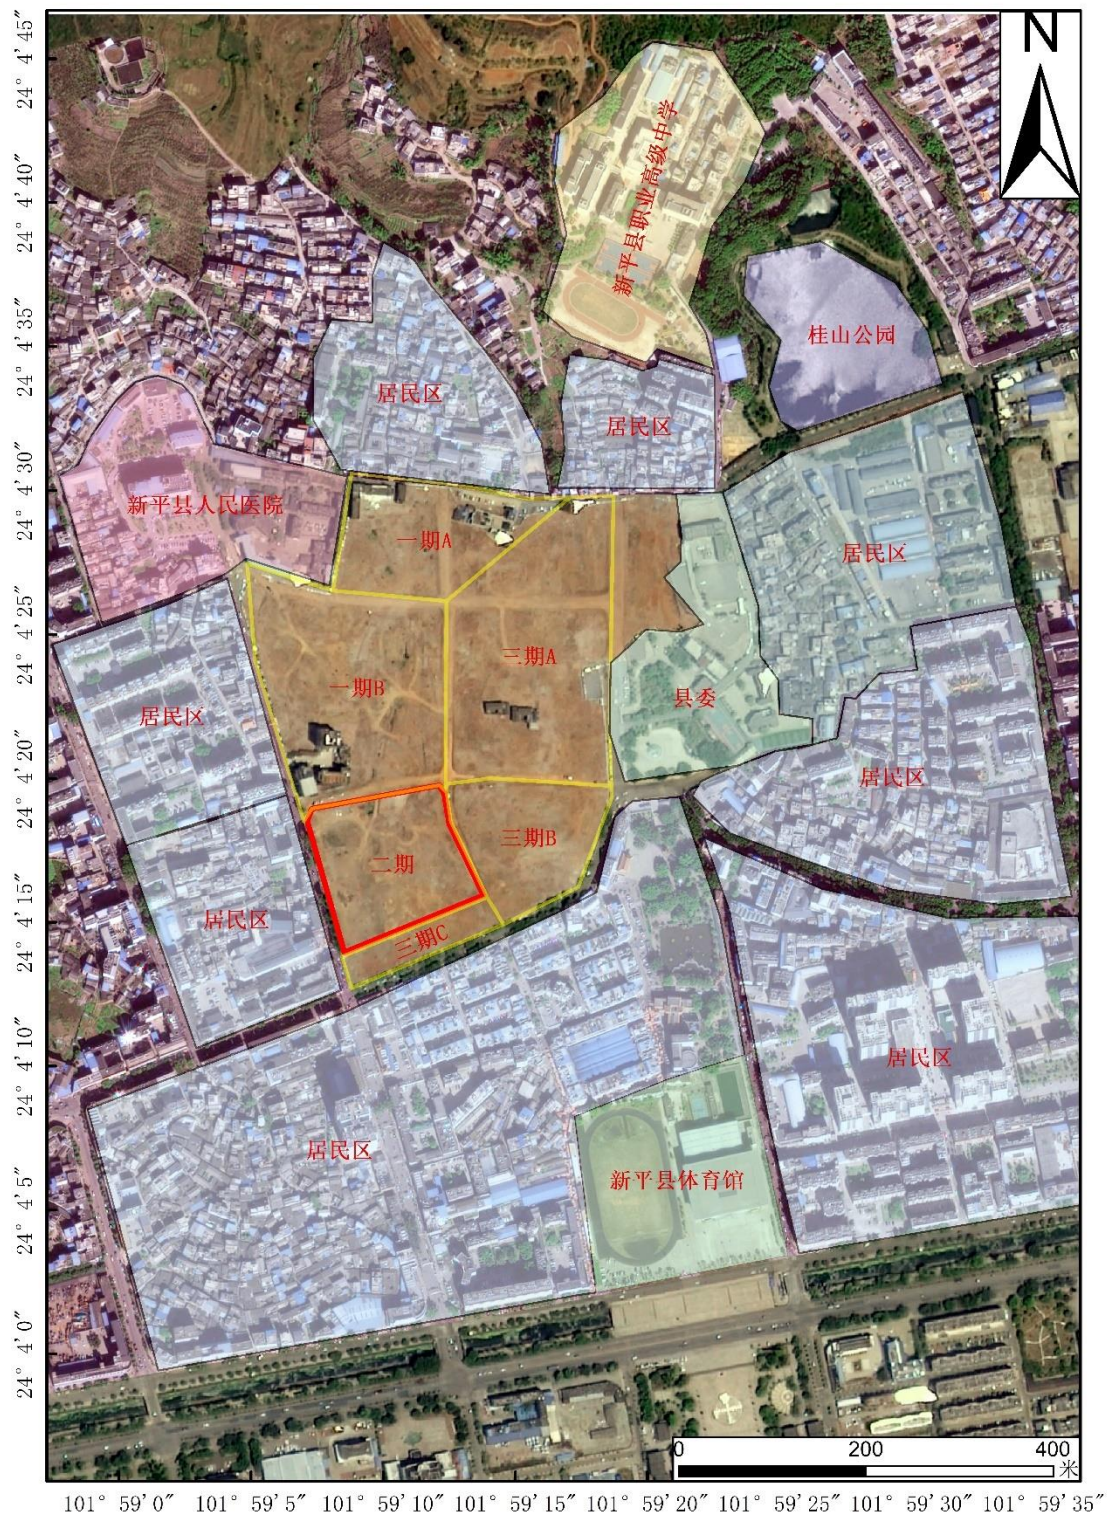
图3.3-1 地块周边敏感目标分布图

根据现场踏勘，调查地块周边范围内的敏感目标为施工用地、公园（水体）居民区、学校和医院。敏感目标分布见图 3.3-1。

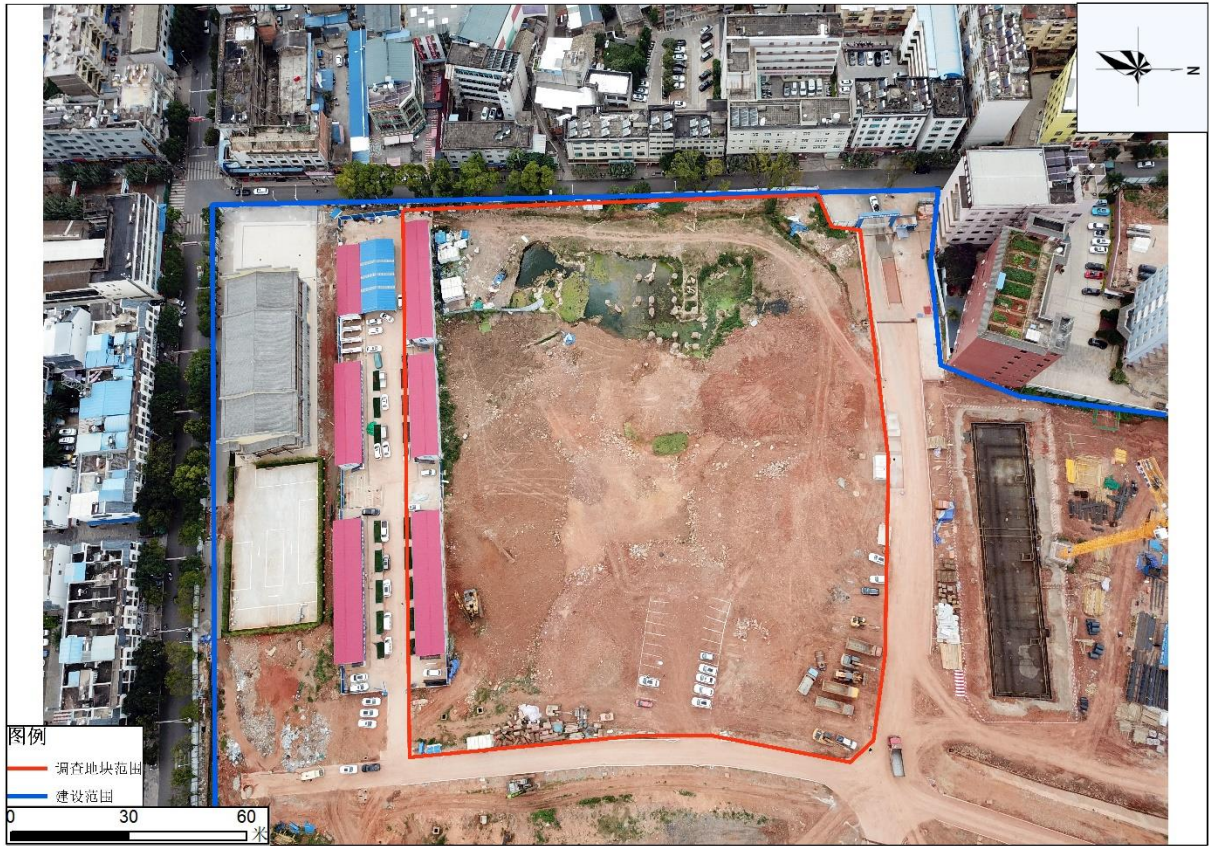
图3.4-1 现场航拍图

目前本地块已完成全部拆迁工作，无拆除后的建筑垃圾堆存，地块表面土地裸露且部分区域初步平整，暂未施工。地块内西侧为留有新平县中医院、新平县工业科技信息局拆除后的桩基坑，已被雨水填满。

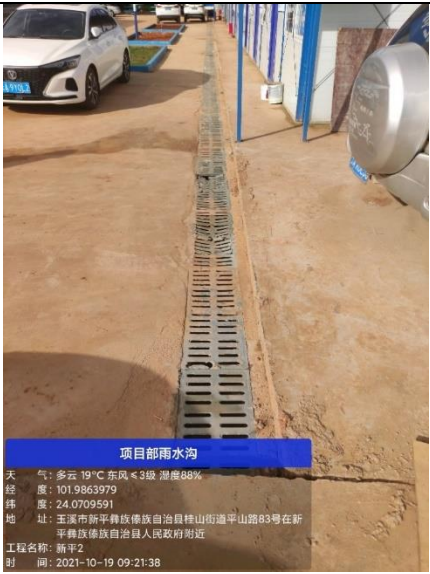
<p><b>项目部雨水沟</b></p> <p>天气：多云 19°C 东风 ≤ 3级 湿度88%</p> <p>经度：101.9863979</p> <p>纬度：24.0709591</p> <p>地址：玉溪市新平彝族傣族自治县桂山街道平山路83号在新平彝族傣族自治县人民政府附近</p> <p>工程名称：新平2</p> <p>时间：2021-10-19 09:21:38</p>
<p>地块内南侧项目部</p>	<p>地块内南侧项目部排水沟</p>

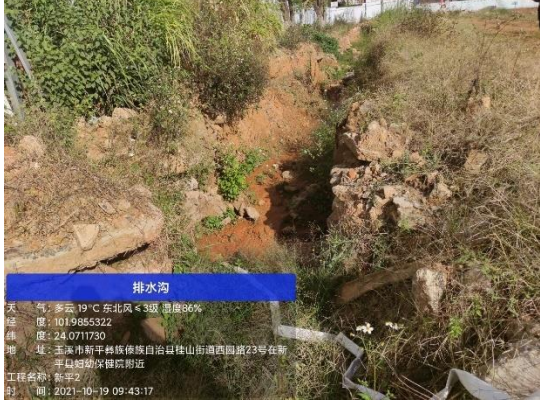
<p><b>排水沟</b></p> <p>天气：多云 19°C 东北风 ≤ 3级 湿度86%</p> <p>经度：101.9855322</p> <p>纬度：24.0711730</p> <p>地址：玉溪市新平彝族傣族自治县桂山街道西园路23号在新平彝族傣族自治县人民政府附近</p> <p>工程名称：新平2</p> <p>时间：2021-10-19 09:43:17</p>

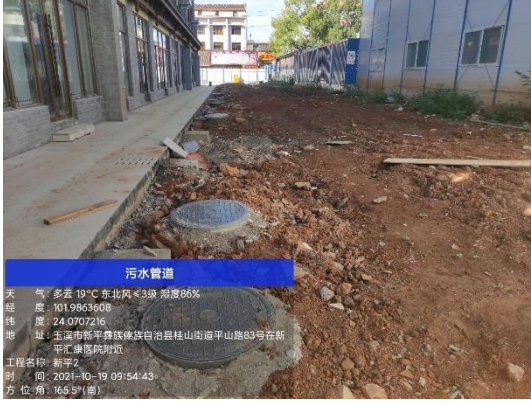
<p><b>污水管道</b></p> <p>天气：多云 19°C 东北风 ≤ 3级 湿度86%</p> <p>经度：101.9863608</p> <p>纬度：24.0707216</p> <p>地址：玉溪市新平彝族傣族自治县桂山街道平山路83号在新平彝族傣族自治县人民政府附近</p> <p>工程名称：新平2</p> <p>时间：2021-10-19 09:54:43</p> <p>方位角：166.51(度)</p>

<p>地块内西侧废弃雨水沟</p>	<p>地块内南侧新建管网</p>

本地块拆除前为新平县老城居民区、新平县中医院、新平县工业科技信息局、新平县汽车修配厂旧址，管网主要是雨水管网和污水管网。其中雨水管网或雨水沟渠沿地块内居民区道路两侧铺设，最终汇集进入西园路雨水市政管网；而上述区域产生的生活废水则通过污水管网统一收集至配套化粪池处理后排入西园路污水市政管网。根据访谈桂山街道工作人员以及历史影响资料显示，地块内居民区道路均硬化防渗，同时污水管网为地埋式，均已包封防渗处理，且配套化粪池为地埋钢筋混凝土结构，拆除前均正常使用，并未发生泄露事件或构筑损坏事件，现场也未发现疑似泄露污染痕迹。综上，地块地表构筑拆除前，管网设施对地下水影响较小。

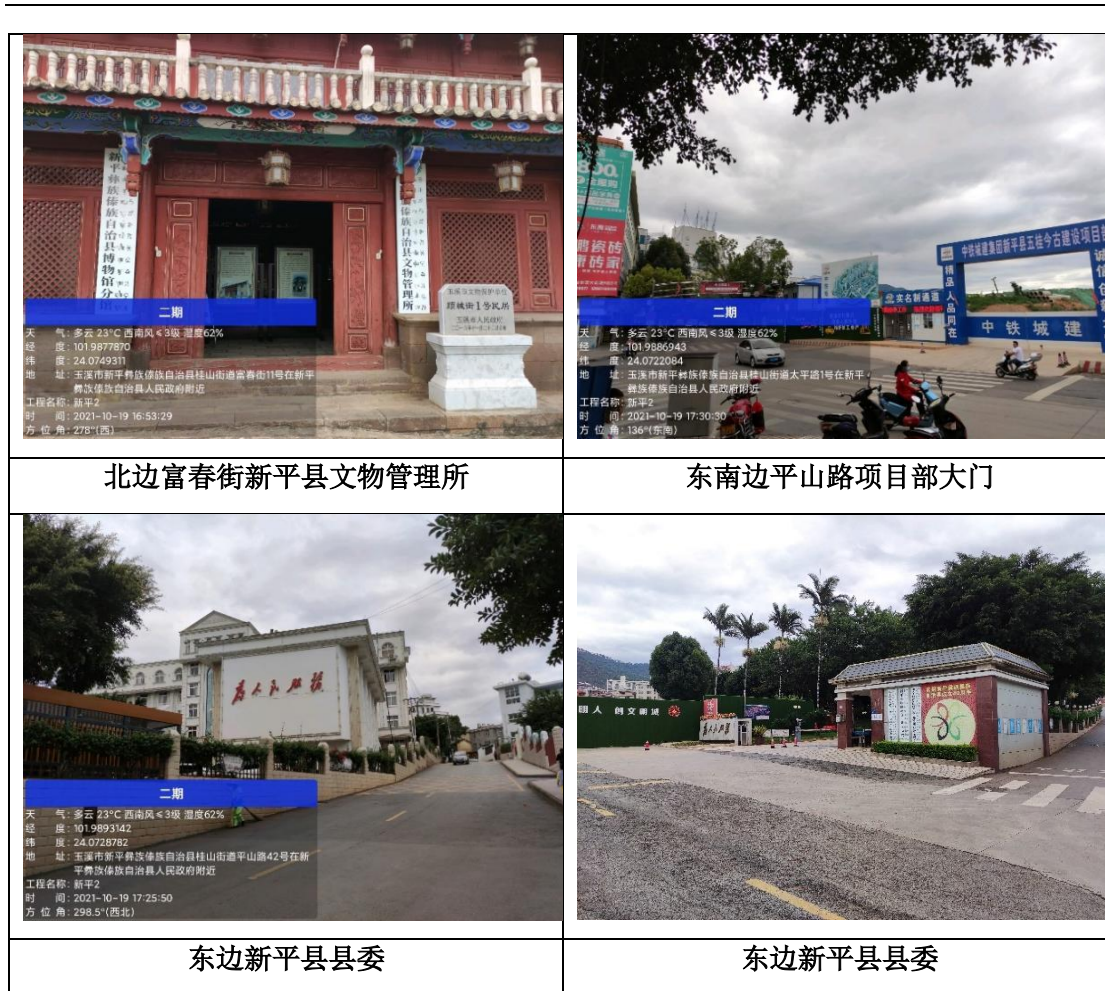
图4.2-1 地块周边现场踏勘情况

现场踏勘过程中，未发现存在明显的污染痕迹或存在异位的区域。具体现场踏勘情况如下图所示。

<p>南边平山路商铺</p>	<p>北边富春街道新平县幼儿园</p>

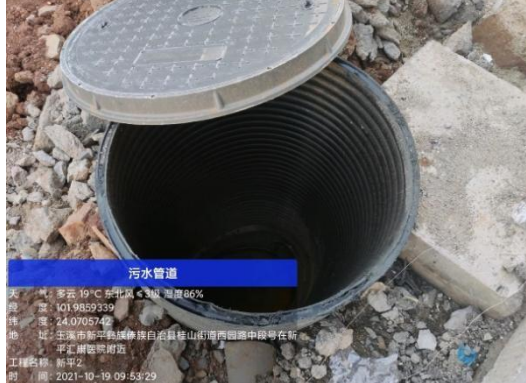
<p><b>污水管道</b></p> <p>天气: 多云 19°C 东北风 &lt; 3级 湿度86%              经度: 101.9859239              纬度: 24.0705749              地址: 玉溪市新平彝族傣族自治县桂山街道西园街26号在新平彝族傣族自治县妇幼保健院附近              工程名称: 新平2              时间: 2021-10-19 09:53:29              方位角: 295°(西北)</p>	  <p><b>污水管道</b></p> <p>天气: 多云 19°C 东北风 &lt; 3级 湿度86%              经度: 101.9863608              纬度: 24.0707265              地址: 玉溪市新平彝族傣族自治县桂山街道平山路83号在新平彝族傣族自治县人民政府附近              工程名称: 新平2              时间: 2021-10-19 09:54:43              方位角: 166.5°(南)</p>
<p><b>二期地块污水管道</b></p>	<p><b>二期地块污水管道检查井</b></p>

### 4.3.4 管线、沟渠泄漏评价

因此，二期地块不具备管线、沟渠泄漏产生的环境污染问题的条件。

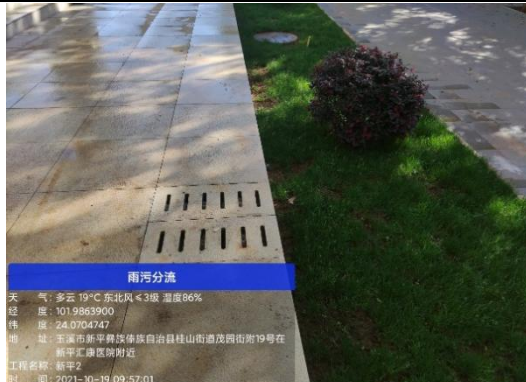
<p><b>雨污分流</b></p> <p>天气: 多云 19°C 东北风 &lt; 3级 湿度86%              经度: 101.9863900              纬度: 24.0704747              地址: 玉溪市新平彝族傣族自治县桂山街道西园街26号在新平彝族傣族自治县妇幼保健院附近              工程名称: 新平2              时间: 2021-10-19 09:57:01              方位角: 349.5°(北)</p>

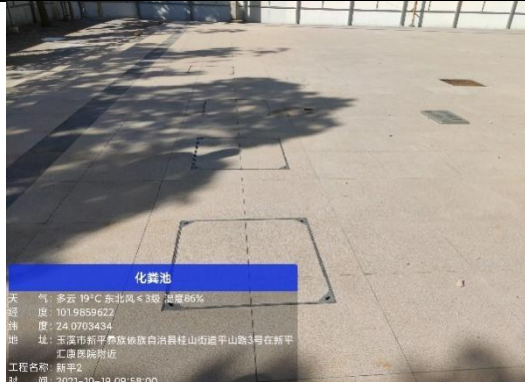
<p><b>化粪池</b></p> <p>天气: 多云 19°C 东北风 &lt; 3级 湿度86%              经度: 101.9839622              纬度: 24.0709434              地址: 玉溪市新平彝族傣族自治县桂山街道平山路3号在新平彝族傣族自治县妇幼保健院附近              工程名称: 新平2              时间: 2021-10-19 09:58:00              方位角: 168°(南)</p>

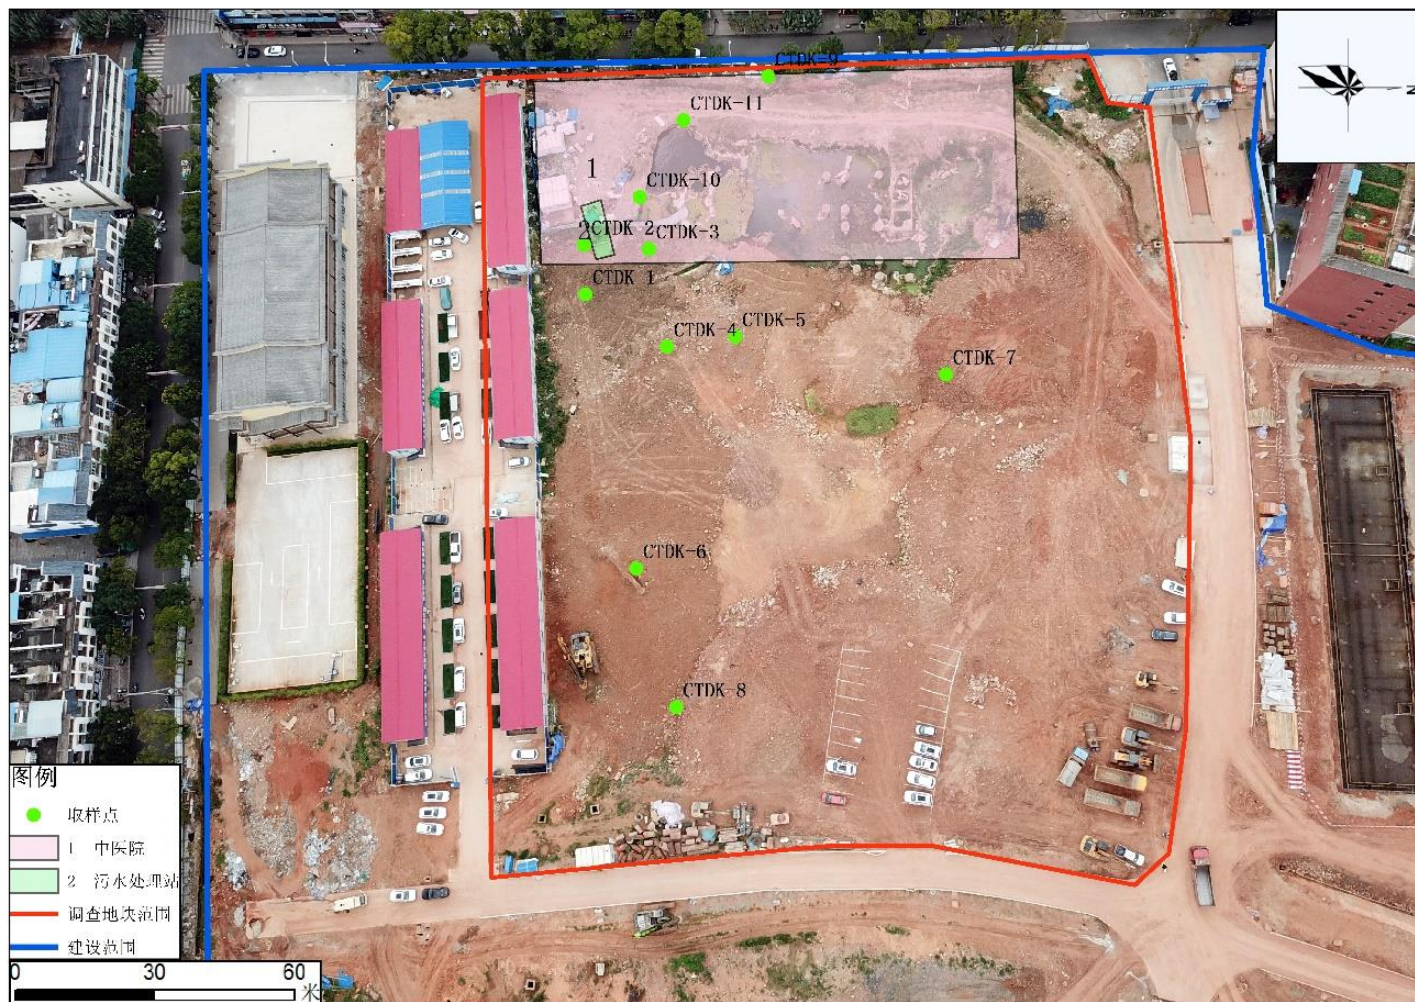
图4.2-11 调查地块取样布置图

经过 XRF 仪现场检测结果如表 4.2-1 所示，13 个土样中，7 个因子均未超过相关标准规范规定的筛选值和管制值。（检测量测设备每日点检表、土壤调查 XRF 现场记录表详见附表 7.12）

综上所述，新平县老城片区综合开发建设项目（二期）地块未发现且不存在污染痕迹和存在异味的区域，未发现残余疑似危险废弃物，不存在历史遗留污染问题。

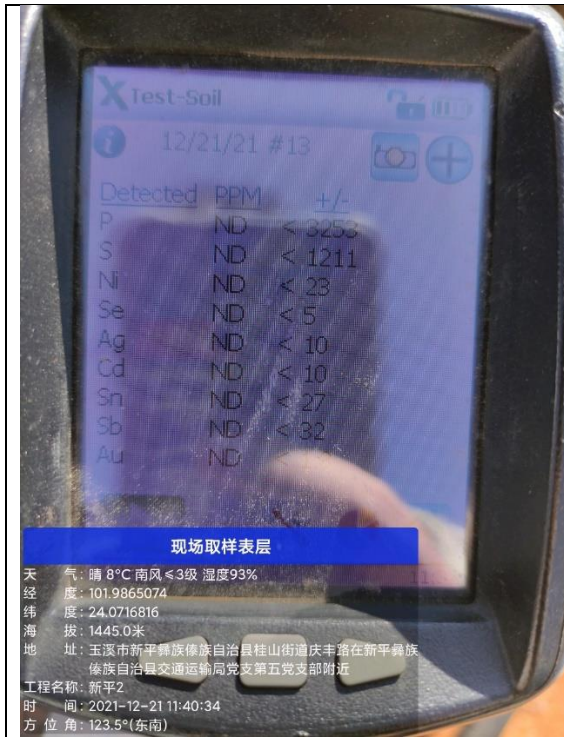
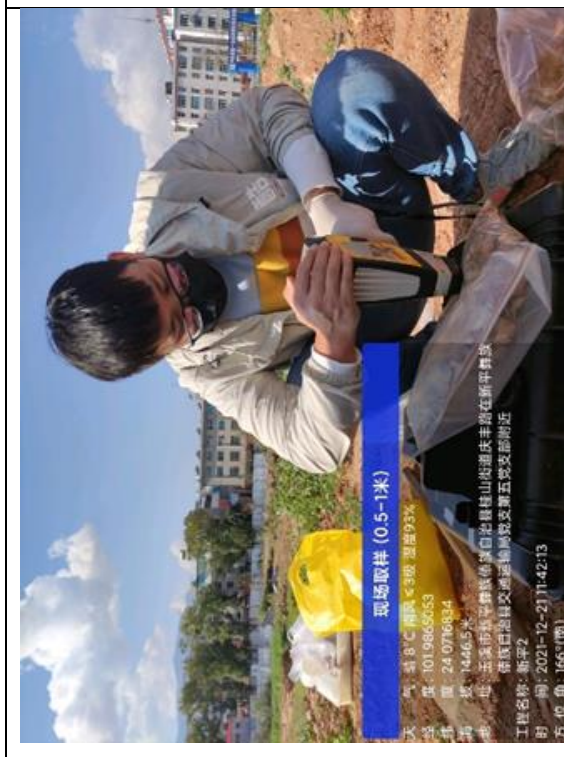
**现场取样 (0.5-1米)**

Detected	PPM	+/-
Th	26	2
Not Detected		
P	ND	< 2288
S	ND	< 839
Ag	ND	< 8
Cd	ND	< 9
Sn	ND	< 3
